**Bogdana Izmań, Maria Kamykowska
Kazimierz Krzemień**

Geomorfologiczna rola katastrofalnych wezbrań w transformacji górskiego systemu korytowego na przykładzie Wilszni (Beskid Niski)

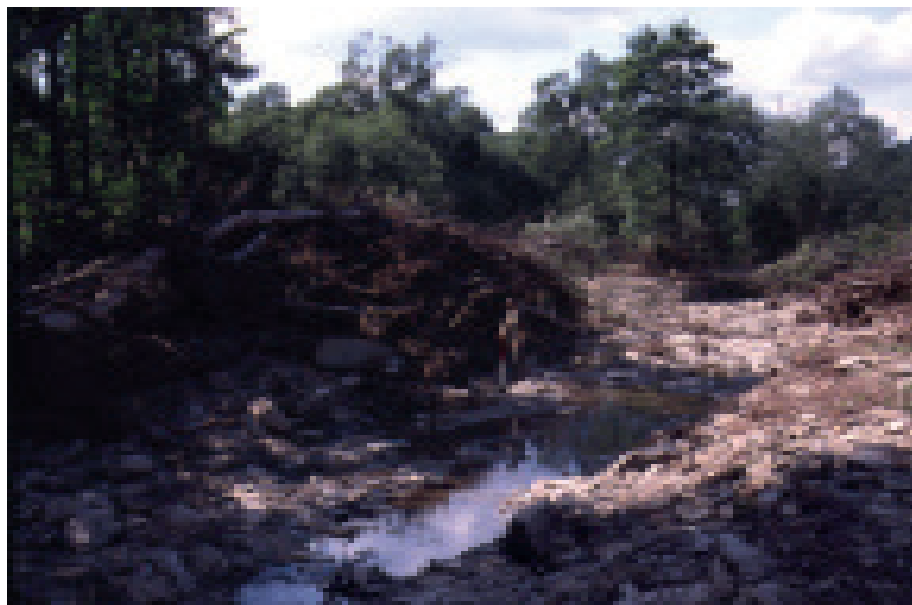
Fot. 2. Koryto Wilszni (odc.10) po powodzi w lipcu 2003 roku. Rozcięcie koryta w strefie zwałów gałęzi i pni drzew (fot. 1. i 2. K. Krzemień)

W związku z tym, że koryto Wilszni i jej dopływów były skartowane przed wezbraniem można lepiej poznać rolę katastrofalnych wezbrań w górskich dnach dolin. Największym przeobrażeniem uległo koryto Wilszni, szczególnie w odcinkach 9-11 (Fot. 2). Wiązało się to z trzema przyczynami: wystąpieniem największych opadów w rejonie Olchowca, gdzie łączą się trzy potoki: Wilsznia, Ropianka i Olchowczyk, które transportowały najwięcej pni i gałęzi, blokujących koryta i powodujących jego awulsję w dnie doliny (Fot. 2). Przykłady tego typu zdarzeń stwierdzane były też podczas katastrofalnego wezbrania w korycie Nysy Kłodzkiej i jej dopływów w rejonie Kotliny Kłodzkiej (Łach 2003), a także w korytach rzek i potoków karpackich (Kaczka 1999; Wyźga i in. 2002-2003). Poniżej Polan zarówno dno doliny, jak i koryto Wilszni wyraźnie się rozszerzają i z tego powodu geomorfologiczne skutki wezbrania w tym odcinku były mniejsze, ponieważ energia rzeki rozkładała się na większą powierzchnię, a transportowane gałęzie i pnie drzew nie blokowały całkowicie koryta (Fot. 3).

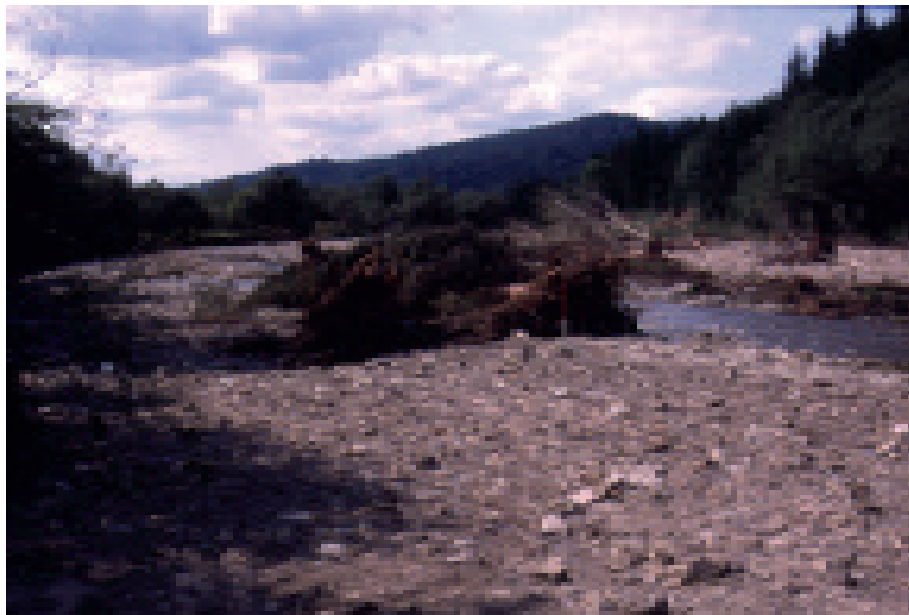
Fot. 3. Roztokowe koryto Wilszni (odc. 16) ze świeżymi zwałami pni drzew

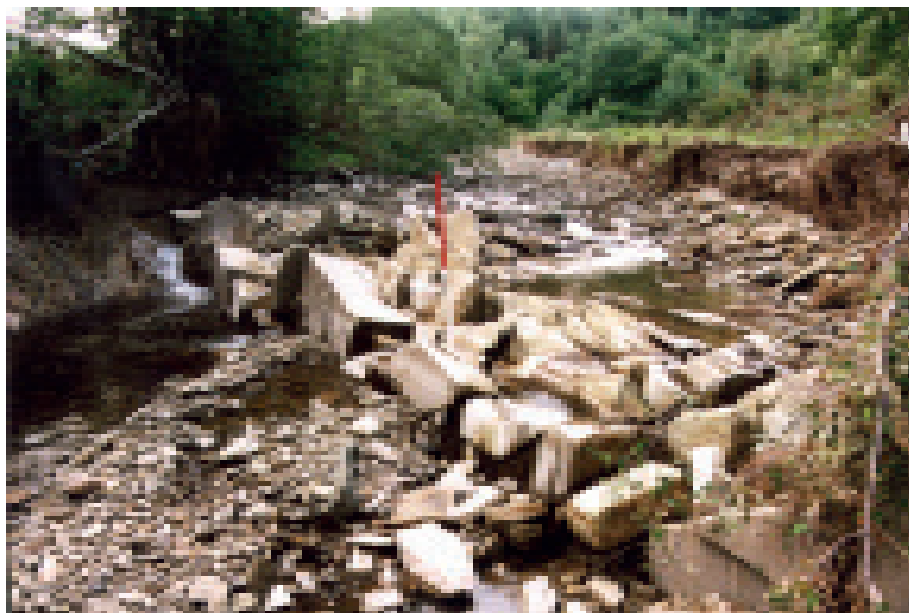
Fot. 4. Świeżo rozcięte koryto skalne Wilszni po powodzi w 2003 roku (odc.10)
(fot. 3. i 4. K. Krzemień)

W porównaniu ze stanem z 2001 roku w całym profilu podłużnym Wilszni nastąpił wyraźny wzrost frakcji maksymalnej rumowiska (Ryc. 9). Był on związany ze wzrostem energii rzeki podczas katastrofalnego wezbrania oraz z wyorywaniem bloków skalnych z podłoża (Fot. 4). Głazy te o średnicy do 1 m występują pojedynczo w korycie lub tworzą zwałowiska z wyraźną imbrykacją (Fot. 5). Wzrost liczby form erozyjnych w pewnych odcinkach oraz wyraźny wzrost frakcji maksymalnej w całym korycie wskazują na erozyjne modelowanie koryta Wilszni podczas katastrofalnego wezbrania.

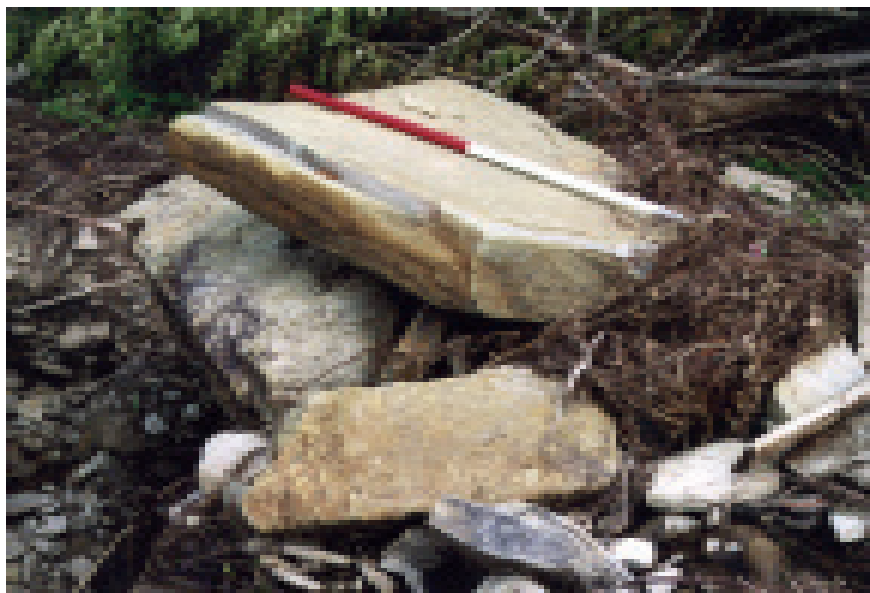
Fot. 5. Zwały bloków skalnych i materiału organicznego. Imbrykacja świeżych bloków wskazuje na ich transport podczas powodzi (odc.10)

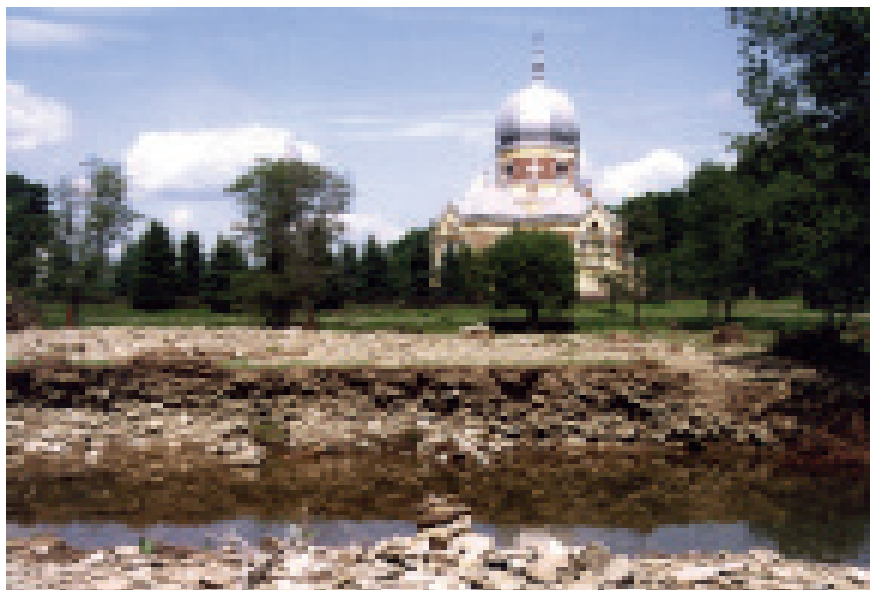
Fot. 6. Świeżo rozcięte koryto i akumulacja rumowiska na niższym stopniu terasy zalewowej po powodzi w 2003 roku (odc.13) (fot. 5 i 6. K. Krzemień)

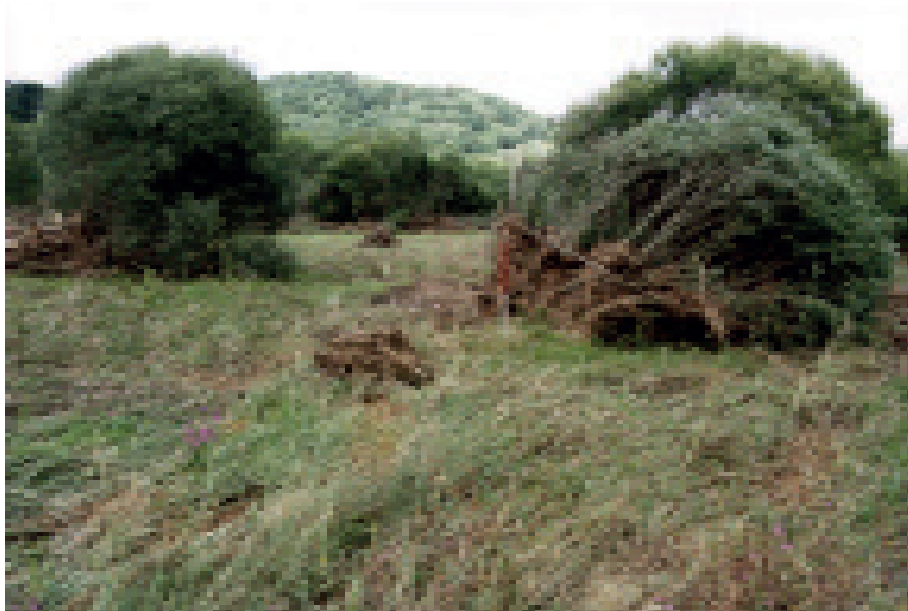
Fot. 7. Równina zalewowa Wilszni w strefie rozszerzeń doliny, ze śladami maksymalnych stanów wody (odc. 12) (fot. 8. i 9. K. Krzemień)

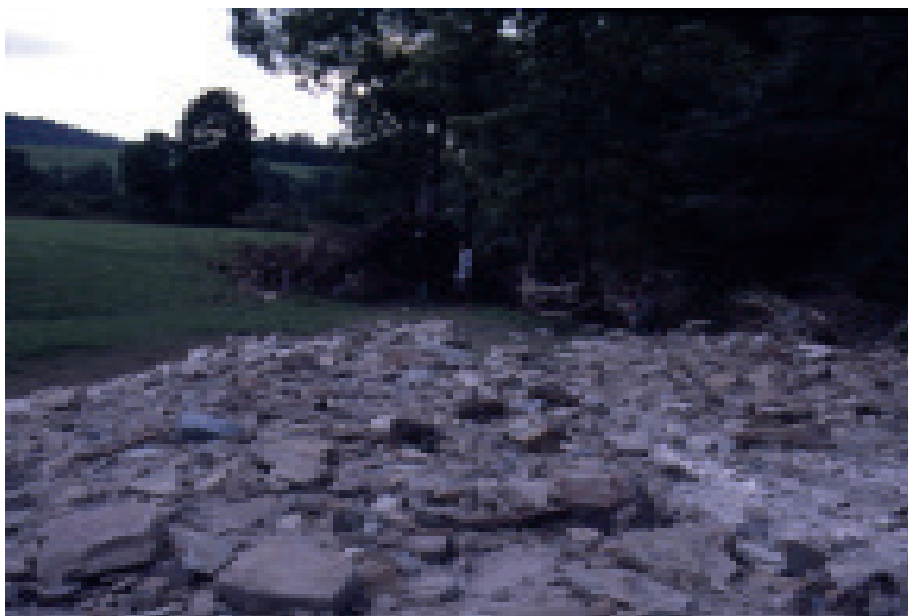
Fot. 8. Świeża łacha rumowiskowa na niższym stopniu równiny zalewowej, przed zwałami gałęzi i pni drzew, które wskazują maksymalne stany wody Wilszni (odc. 9)

Tego typu rozcięcia powstają też w innych korytach potoków górskich podczas wielkich wezbrań. Procesy erozji o dużej intensywności występują również w innych częściach Beskidów, gdzie pogłębienie koryta skalnego dochodzi do 0,8-1,0 m (Krzemień 1976, 2003; Froehlich 1998). Również w Sudetach np. w Masywie Śnieżnika rozcięcia koryt skalnych sięgają nawet do 1,5 m (Żurawek 1999). Rozcięcie koryta Wilszni miało miejsce szczególnie poniżej stref akumulacji pni i gałęzi oraz materiału rumowiskowego gdzie wystąpił wyraźny wzrost energii skierowanej na pogłębienie. Erozja dna lub brzegów zachodziła również tam gdzie na skutek akumulacji materiału organicznego razem z rumowiskiem korytowym, dochodziło do wymuszenia erozji wgłębnej czy bocznej lub gdzie zachodziła awulsja koryta w obrębie dna doliny. Taka sytuacja miała miejsce szczególnie w odcinkach 10-11 lub 16-17 (Fot. 4). Przed zwałowiskami gałęzi i pni drzew powstawały strefy akumulacji rumowiska w postaci pojedynczych wielkich łach lub szerokiej strefy agradacji w obrębie całej szerokości koryta (Fot. 8).
