Agata Buchwał

FUNKCJONOWANIE DRÓG W GÓRSKIM SYSTEMIE STOKOWYM MASYWU PYRAMIDEN NA SPITSBERGENIE

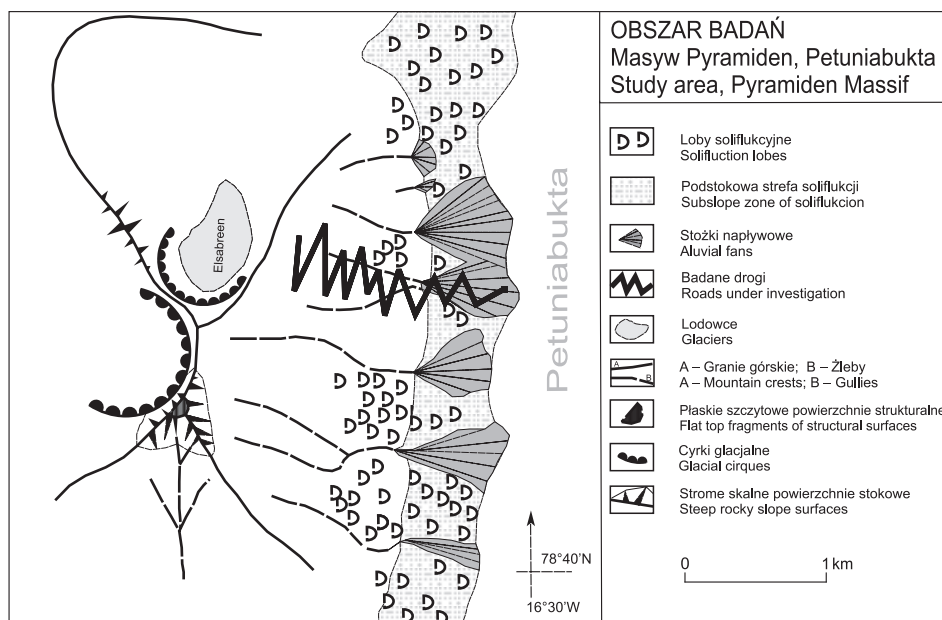
Ryc. 2. Szkic geomorfologiczny masywu Pyramiden (na podstawie Karczewski i in. 1990)

Szczyt Pyramiden jest górą o kształcie ostrosłupa, której stoki okrywają miększe pokrywy gruzowe. Stanowią one typowy przykład zwietrzelin stanu początkowego, będących materiałem wyjściowym w cyklu litogenezy strefy zimnej (Kostrzewski 1996). Stoki masywu rozcinają głębokie żleby, u wylotu których rozbudowały się bardzo obszerne stożki napływowe i usypiskowe znacznych rozmiarów, wykształcone wachlarzowo i oparte na podniesionej terasie morskiej (ryc. 2). Stożki te mają charakter stożków torencjalnych, o nierównej powierzchni, zbudowane z materiału ostrokrawędzistego, bloków skalnych i głazów, rozczłonkowane rynnami i jezorami spływów gruzowych i gruzowo-błotnych. Sam wierzchołek szczytu Pyramiden tworzą widoczne terasy strukturalne, powstałe w wyniku wietrzenia mrozowego i procesów grawitacyjnych (odpadania i obrywania), na których wykształciły się ambony i ściany skalne.

Figure 2. Geomorphological sketch of the Pyramiden massif (based on Karczewski et al. 1990)

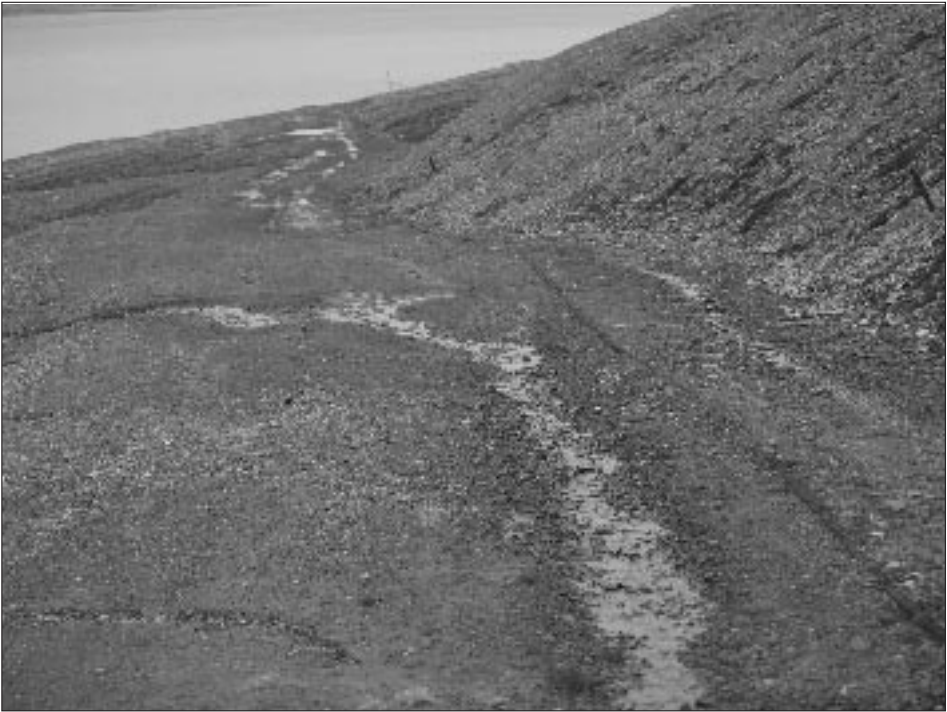
Fot. 1. Drogi bardzo często przejmują funkcję odprowadzania wody ze stoku

Photo 1. Roads very often tend to drain slope surfaces

dróg, które w trakcie roztopów ulegały zniszczeniu przez olbrzymie spływy gruzowo-błotne i spływ skoncentrowany. Na zakrętach dróg zastosowano jedynie pojedyncze linie drenarskie, służące do odprowadzania wody z powierzchni dróg. Brak jest tu sączków czy też poprowadzonych równoległe do trasy rowów odwadniających, co istotnie przyczynia się do koncentracji spływu wody w obrębie powierzchni samych dróg.

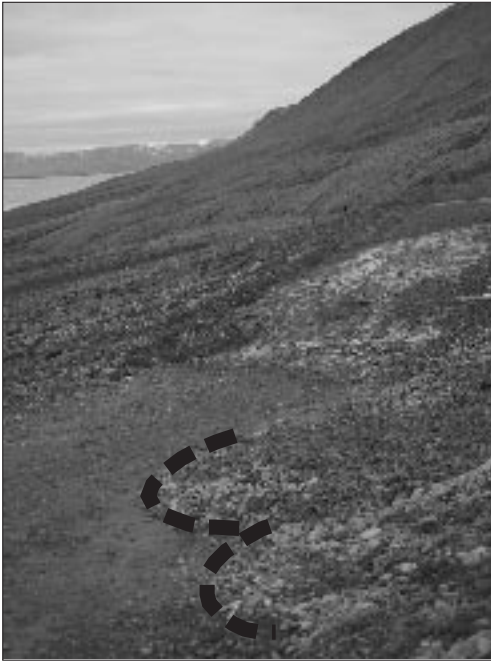
Fot. 2. Jęzory soliflukcyjne wkraczające na powierzchnię drogi

Photo 2. Solifluction lobes encroaching onto a road

Równie aktywne pod względem geomorfologicznym są skarpy drogowe, które podlegają obsypywaniu, deflacji i soliflukcji. Przewagę jeziorów soliflukcyjnych wkraczających na powierzchnię dróg zaobserwowano w środkowej części stoku, co jest związane z morfologią stoku, którego środkową część charakteryzuje największy spadek.

Równoległe do powierzchni drogi zachodzi przemieszczanie uwilgotnionej warstwy czynnej masy zwietrzelinowo-glebowej, co odzwierciedla się częstym wkraczaniem jęzorów soliflukcyjnych na powierzchnię dróg (fot. 2).

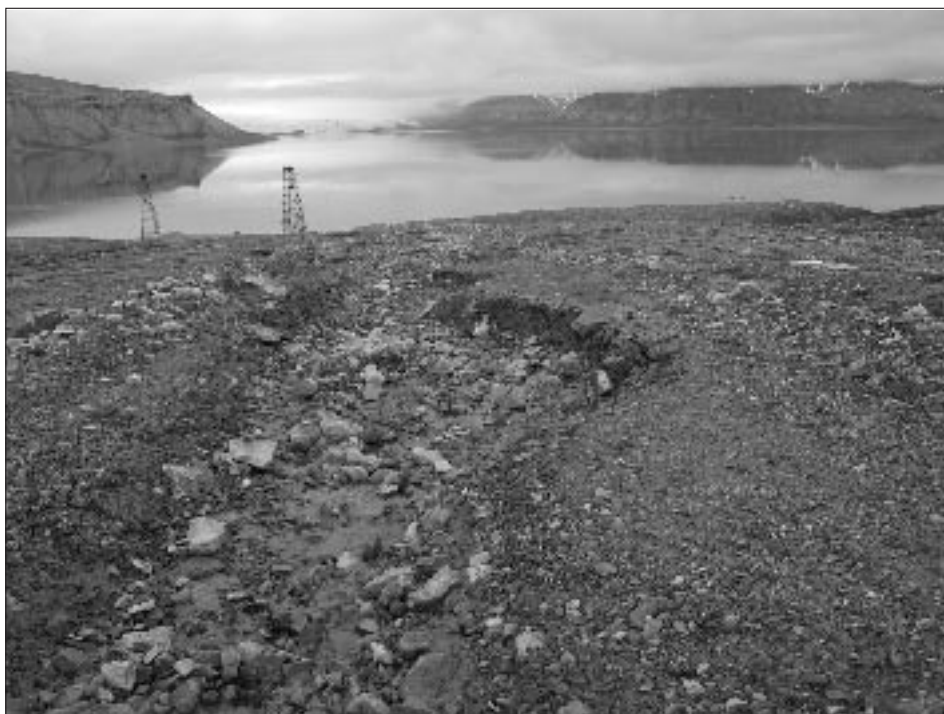
Fot. 3. Zniszczona droga na powierzchni stożka napływowego

Photo 3. Damaged road crossing an alluvial fan

Skartowano także drogi najniżej położone, poprowadzone na powierzchni stożka napływowego. Charakteryzują się one największym rozczłonkowaniem i jednocześnie złożoną deformacją korony drogi. Jest to niewątpliwie związane z ogromną siłą erozyjną wód płynących ze stoku i budujących stożek napływowy na wyniesionej terasie morskiej.

Droga w tym miejscu ma 5 m szerokości i rozcięta jest w centralnej części rynną, w której płynie niewielki ciek (fot. 3). Najszersze rozcięcie zajmuje około 80% szerokości drogi (tj. około 4 m), a jego maksymalna głębokość wynosi 70 cm. W wypreparowanych na powierzchni dróg okresowych korytach można z łatwością zaobserwować także formy fluwialne,

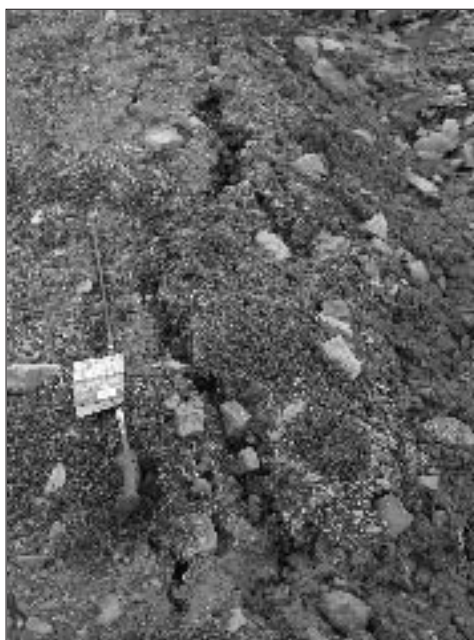
Fot. 4. Mrozowe szczeliny kontrakcyjne powstałe na skraju drogi

Photo 4. Frost contraction cracks at the edge of the road

W sąsiedztwie dróg zaobserwowano również formy związane z występowaniem lodu gruntowego i procesami kriogenicznymi. Na krawędzi drogi są widoczne mrozowe szczeliny kontrakcyjne (fot. 4), które miejscami predysponują odspajanie pakietów glebowych, pokrytych cienką warstwą roślinności tundrowej i przemieszczanie ich w wyniku powolnych procesów geliflukcyjnych czy *stricte* soliflukcyjnych w niższe partie stoku.
